## 小断面トンネルに於ける湧水対策について 多度志幹線用水路ヌップトンネル

発注者	北海道開発局 札幌開発建設部
工事名	雨竜川中央農業水利事業 多度志幹線用水路 ヌップトンネル建設工事
施工	宮坂・橋本川島経常建設共同企業体
施工場所	北海道深川市鷹泊
延長	1,841m
完成内径	2.2m
主な地質	蛇紋岩 砂岩 凝灰岩
工法	NATM工法 発破掘削 レール方式

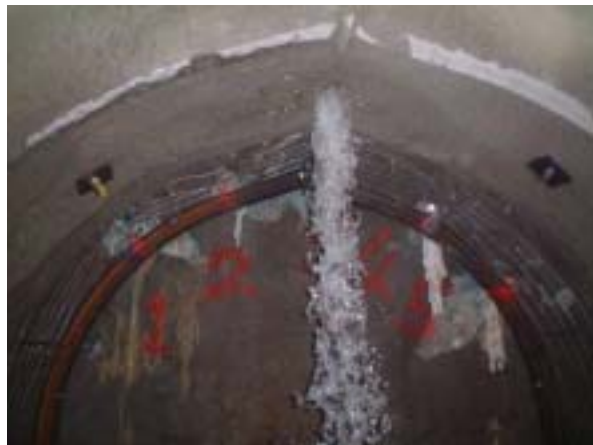
### 湧水状況写真添付

終点側坑口より574m付近掘削中、ロックボルトの天端孔より500ℓ/分を超える集中湧水に遭遇した。蛇紋岩は、安定した塊状岩の周囲に水に触れると泥濘・液状化が進む葉片状蛇紋岩が混在しており、岩塊の抜け落ち・路盤の泥濘化も発生していた。

湧水対策を計画するにあたり、当初推定していた湧水と状況が違う為、地表より調査ボーリングを行い、地層分布を確認すると共に、地山水位を観測し工法選定の資料とした。湧水対策は排水工法を採用し、坑内より90の水抜き孔を4本切羽前方へ設置して排水し1,800ℓ/分程度を最大に湧水量が減少し、地下水位の低下も確認された。ロックボルト穿孔時、水抜き孔選考時の出水状況から、チャンネル構造を有した水道が発達し、周囲の岩盤は比較的安定していることから、フォアポリング・湧水対策用ロックボルト等の補助工法を併用しながら、難関を突破した。
