## 音更川の堤防浸食 上士幌町内の2カ所

【上士幌】23日までに相次いで十勝を通過した台風による大雨の影響で、上士幌町内の音更川で堤防2カ所が浸食されている。

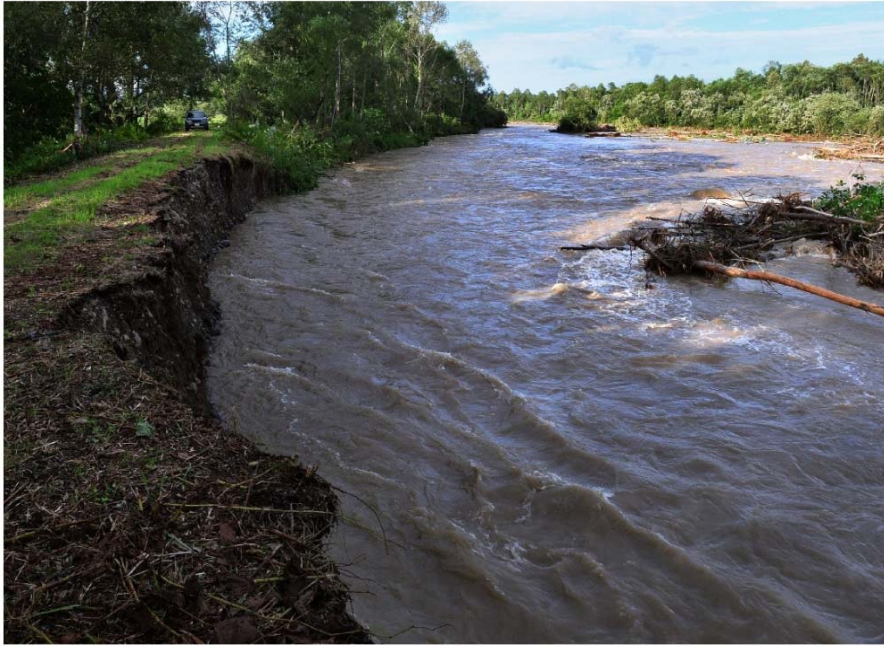
増水で崩れた音更川の堤防（23日、上士幌町上音更。塩原真撮影）

町上士幌東1線のナイタイ川と音更川の合流地点から500㍍上流の左岸では、約120㍍150㍍が削られている。

管理する十勝総合振興局帯広建設管理部が確認し、堤防が決壊しないよう22日夜から補修に入り、23日夜からは堤防をコンクリートブロックで緊急補修している。水位を見ながら土砂の移動も行う。
